# Interconstruct srl

Raport lunar de progres – noiembrie 2013

*Realizarea unui sistem de sprijin pentru lucrările hidrografice pe Dunăre în scopul asigurării adâncimilor minime de navigare*

**Contract 741/29.11.2011**

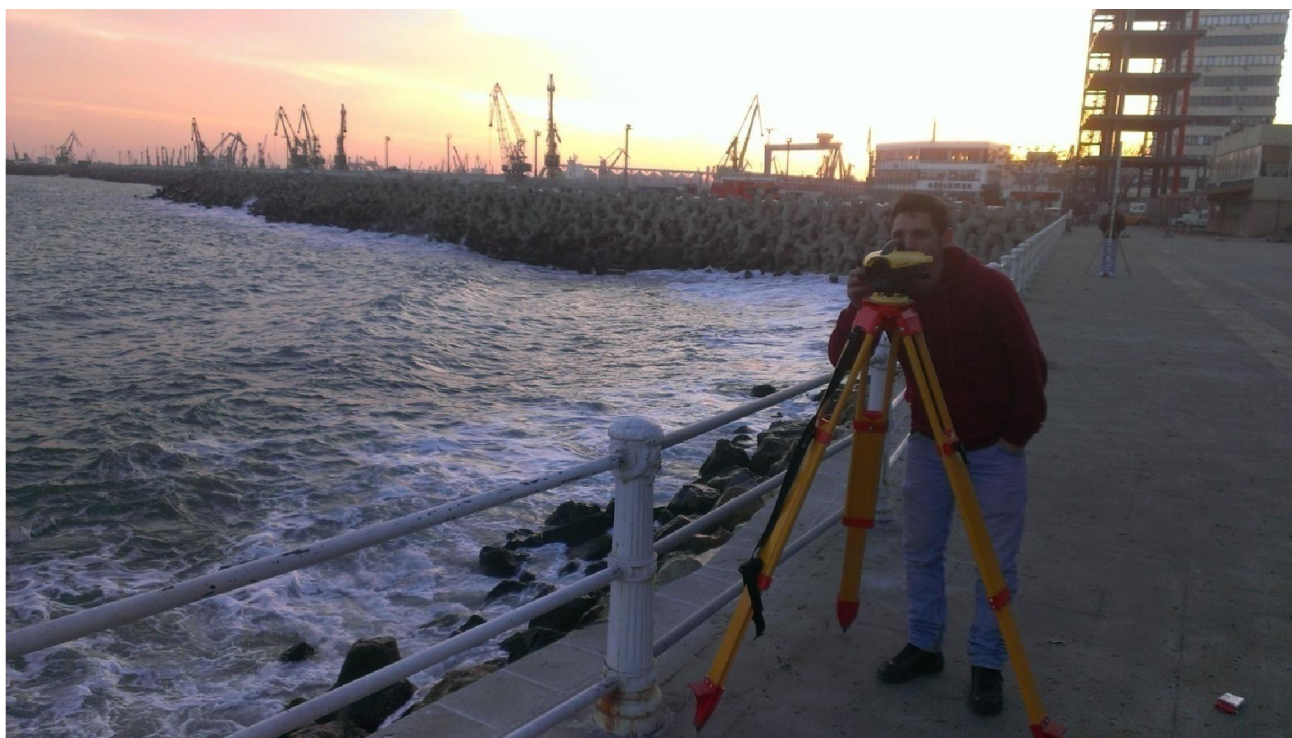
acestei nivele este de 0.4 mm pe dublu km de nivelment. După cum s-a menționat și în raportul precedent, cea de-a doua echipă a fost echipată cu o nivelă de precizie Leica DNA03, cu mire de invar, cu cod de bare, dintr-o singură bucată, două broaște de nivelment, trepied și bețe de rigidizare. Precizia acestei nivele este de 0.3 mm pe dublu km de nivelment. Cea de-a treia echipă a fost echipată cu o nivelă de precizie Leica Sprinter 250M, cu mire de invar, cu cod de bare, dintr-o singură bucată, două broaște de nivelment, trepied și bețe de rigidizare. Precizia acestei nivele este de 0.7mm pe dublu km de nivelment.

În aceste condiții s-au efectuat verificări în 27 de locații, după cum se poate observa în tabelele centralizatoare din Anexa 2 și respectiv Anexa 3. O parte din aceste locații sunt încă în lucru, urmând a se finaliza în luna decembrie. De asemenea s-a lucrat și în alte locații care necesitau remăsurarea anumitor tronsoane, din cauza preciziei scăzute (spre exemplu locația 133, locația 144, etc.).

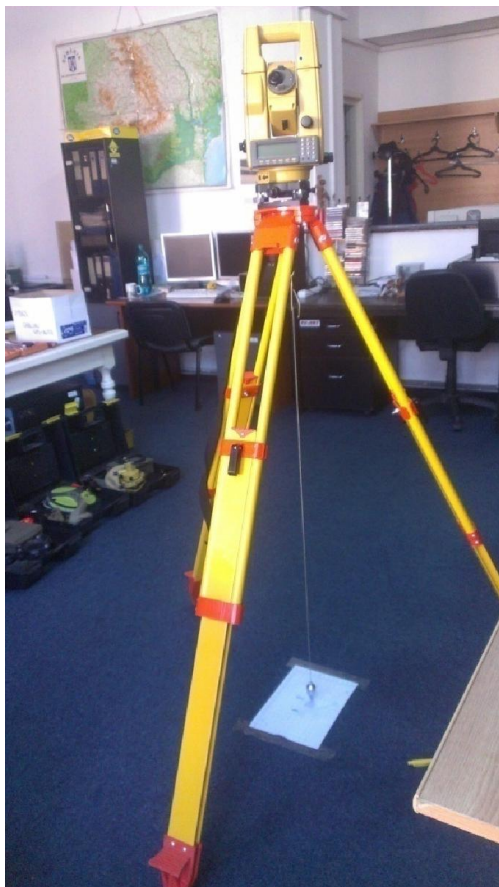
S-au verificat mai întâi ambazele aparatelor, testând capacitatea de a fi orizontalizate corect (eroarea de orizontalitate) și de a centra vertical pe punct (eroare de verticalitate).

Pentru aceasta s-a folosit un trepied, firul cu plumb, o foaie gradată, precum și un aparat cu nivele torice ce a fost verificat în prealabil.

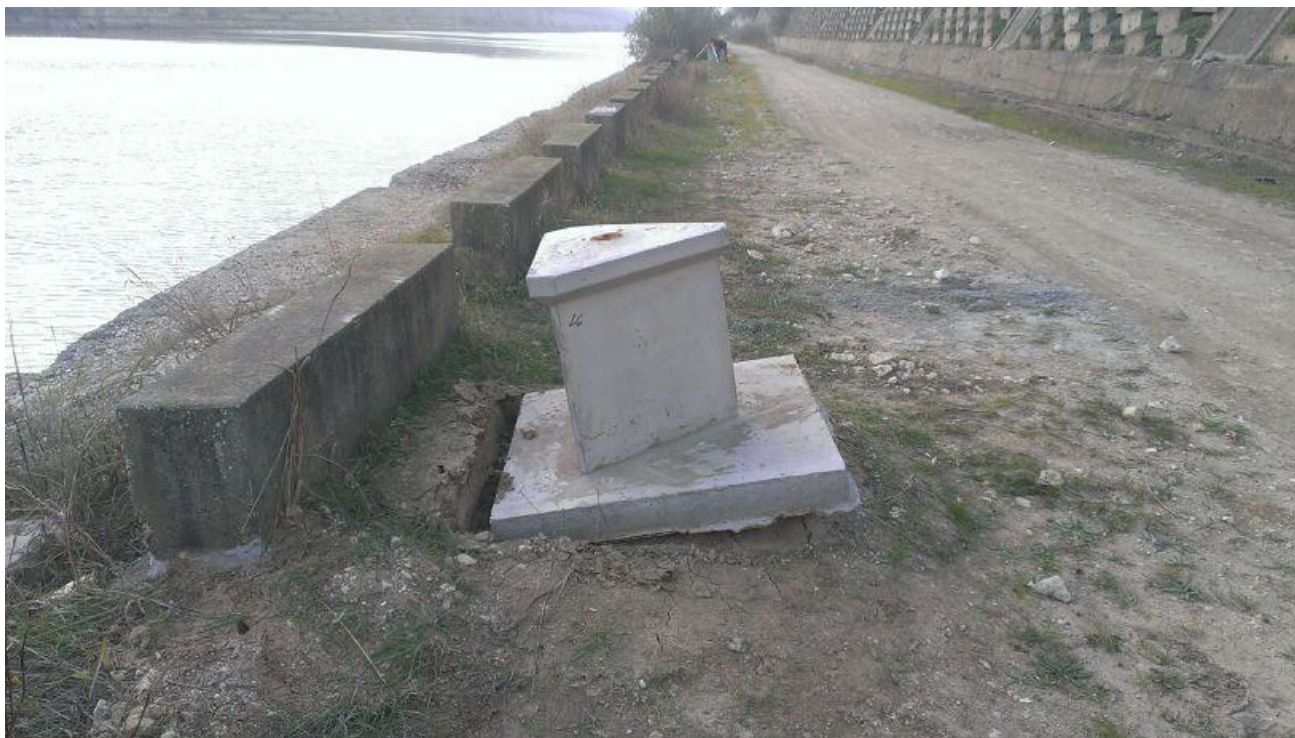
Pentru a doua oară una dintre cele 3 borne aferente locației 142 (loc. Cumpăna jud. Constanța) a fost smulsă în urma manevrei de acostare a unui remorcher care s-a ancorat de această bornă.

Pentru a se evita repetarea celor menționate anterior, antreprenorul a solicitat în scris beneficiarului și inginerului varianta ca locația să fie mutată de la baza taluzului la partea superioară a acestuia, urmând ulterior să se facă demersurile necesare obținerii acordului de la deținătorul terenului.
