Raport lunar de progres – martie 2015

*Realizarea unui sistem de sprijin pentru lucrările hidrografice pe Dunăre în scopul asigurării adâncimilor minime de navigare*

**Nr. 26/ LUNA MARTIE 2015**

**Contract 741/29.11.2011**

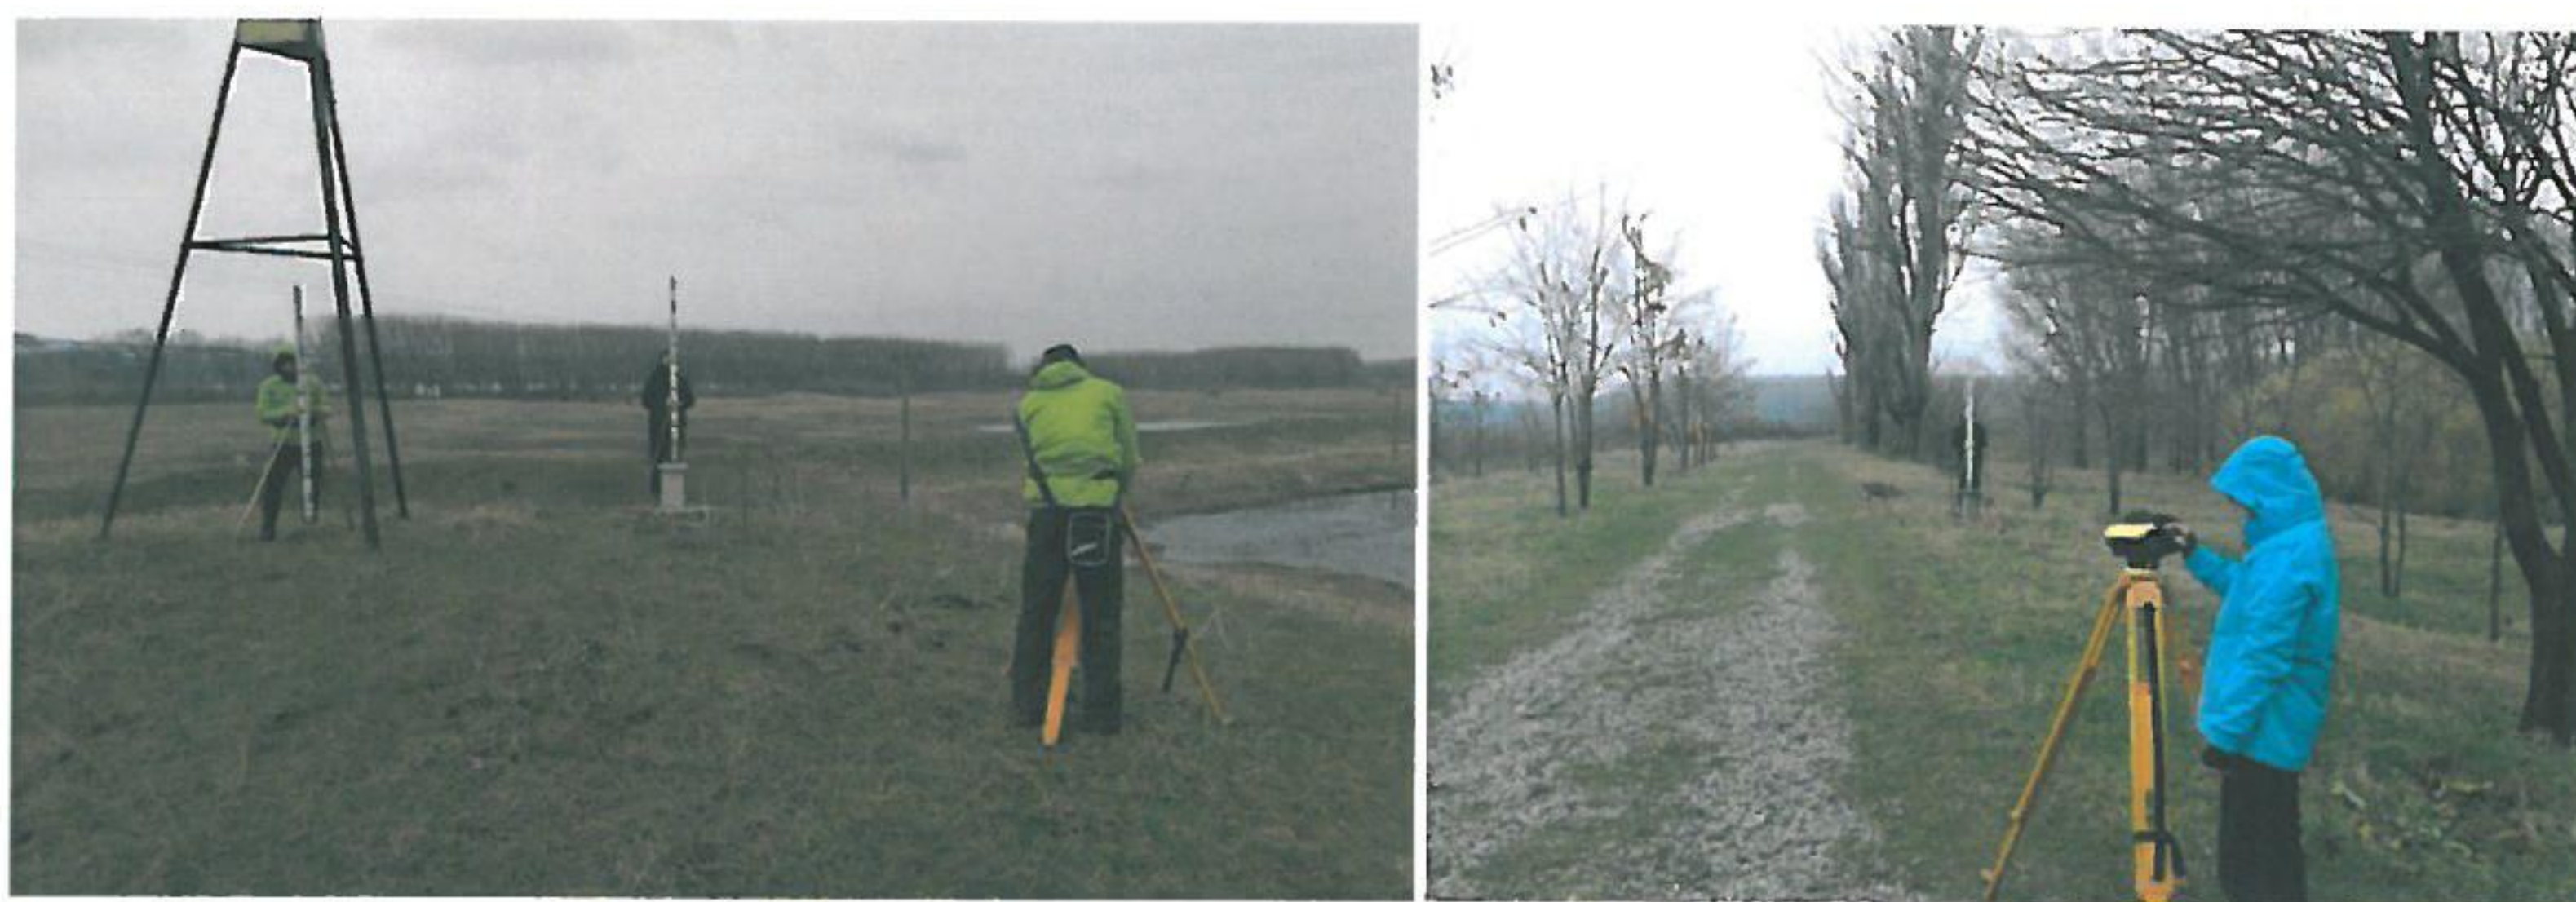
➤ **Lucrări verificare poziționare altimetrică a bornelor după 6 luni pentru 21 de locații din lotul 5**

În luna martie s-au efectuat măsurători de redeterminare altimetrică a bornelor martor, referință și azimutală pentru locațiile din Lot 5 Baziaș – Porțile de Fier. S-a reușit redeterminarea cotei pentru toate cele 21 de locații care alcătuiesc lotul 5.

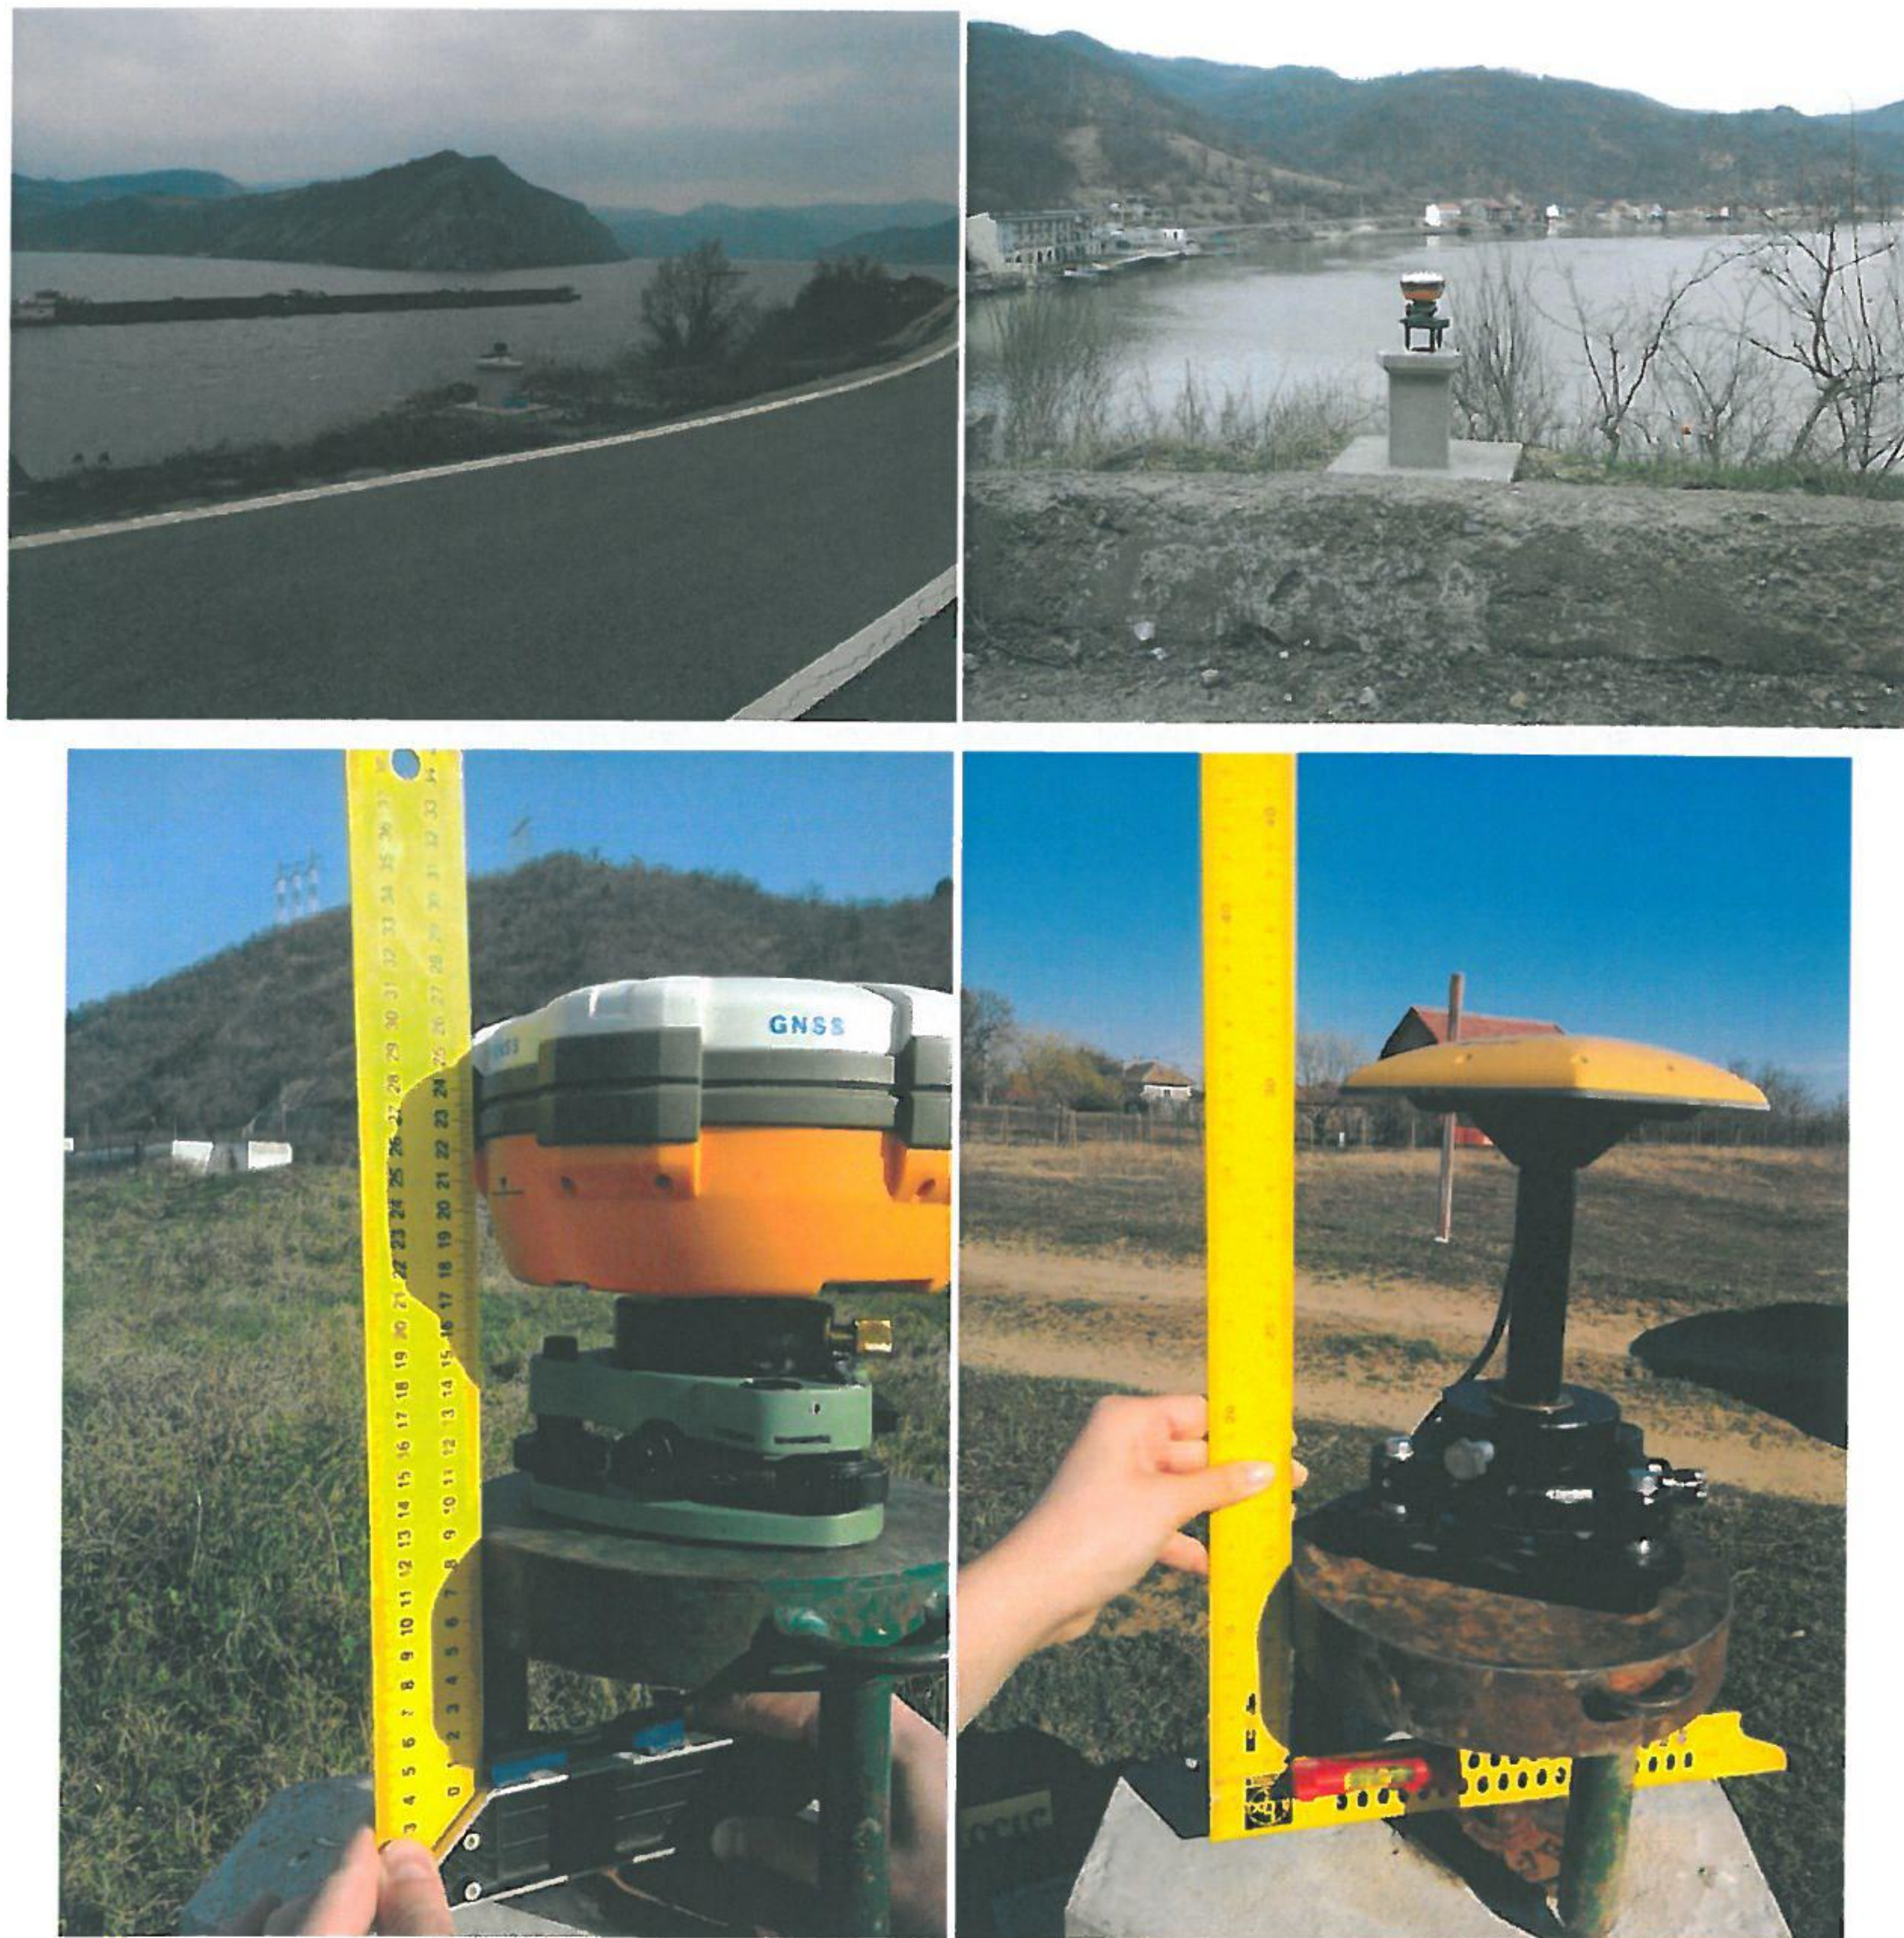
➤ **Lucrări verificare poziționare planimetrică a bornelor după 6 luni pentru 21 de locații din lotul 5**

În luna martie timp de cinci zile, în intervalul 23-27 martie, s-au realizat măsurători GNSS pentru redeterminarea coordonatelor planimetrice (B – latitudine și L – longitudine) ale celor 63 de borne AFDJ (21 de locații) de pe Lotul 5 Baziaș – Porțile de Fier.

Echipele au fost alcătuite din doi/trei oameni, fiecare având următoarele dotări: un autoturism, trei receptoare GPS, dispozitiv de centrare forțată, placă pilastru, trepied, un echer cu bulă orizontală pentru măsurarea înălțimii antenei, aparate foto.

- Receptor TopconLegacyE, antenă PG-A1, cu două frecvențe L1 și L2;
- Receptor Javad Triumph VS, antenă Javad Triumph VS (internă), cu două frecvențe L1 și L2;
- Receptor Hi-Target V30, antenă Hi-Target V30 (internă), cu două frecvențe L1 și L2;
- Receptor Hi-Target H32, antenă Hi-Target H32 (internă), cu două frecvențe L1 și L2;

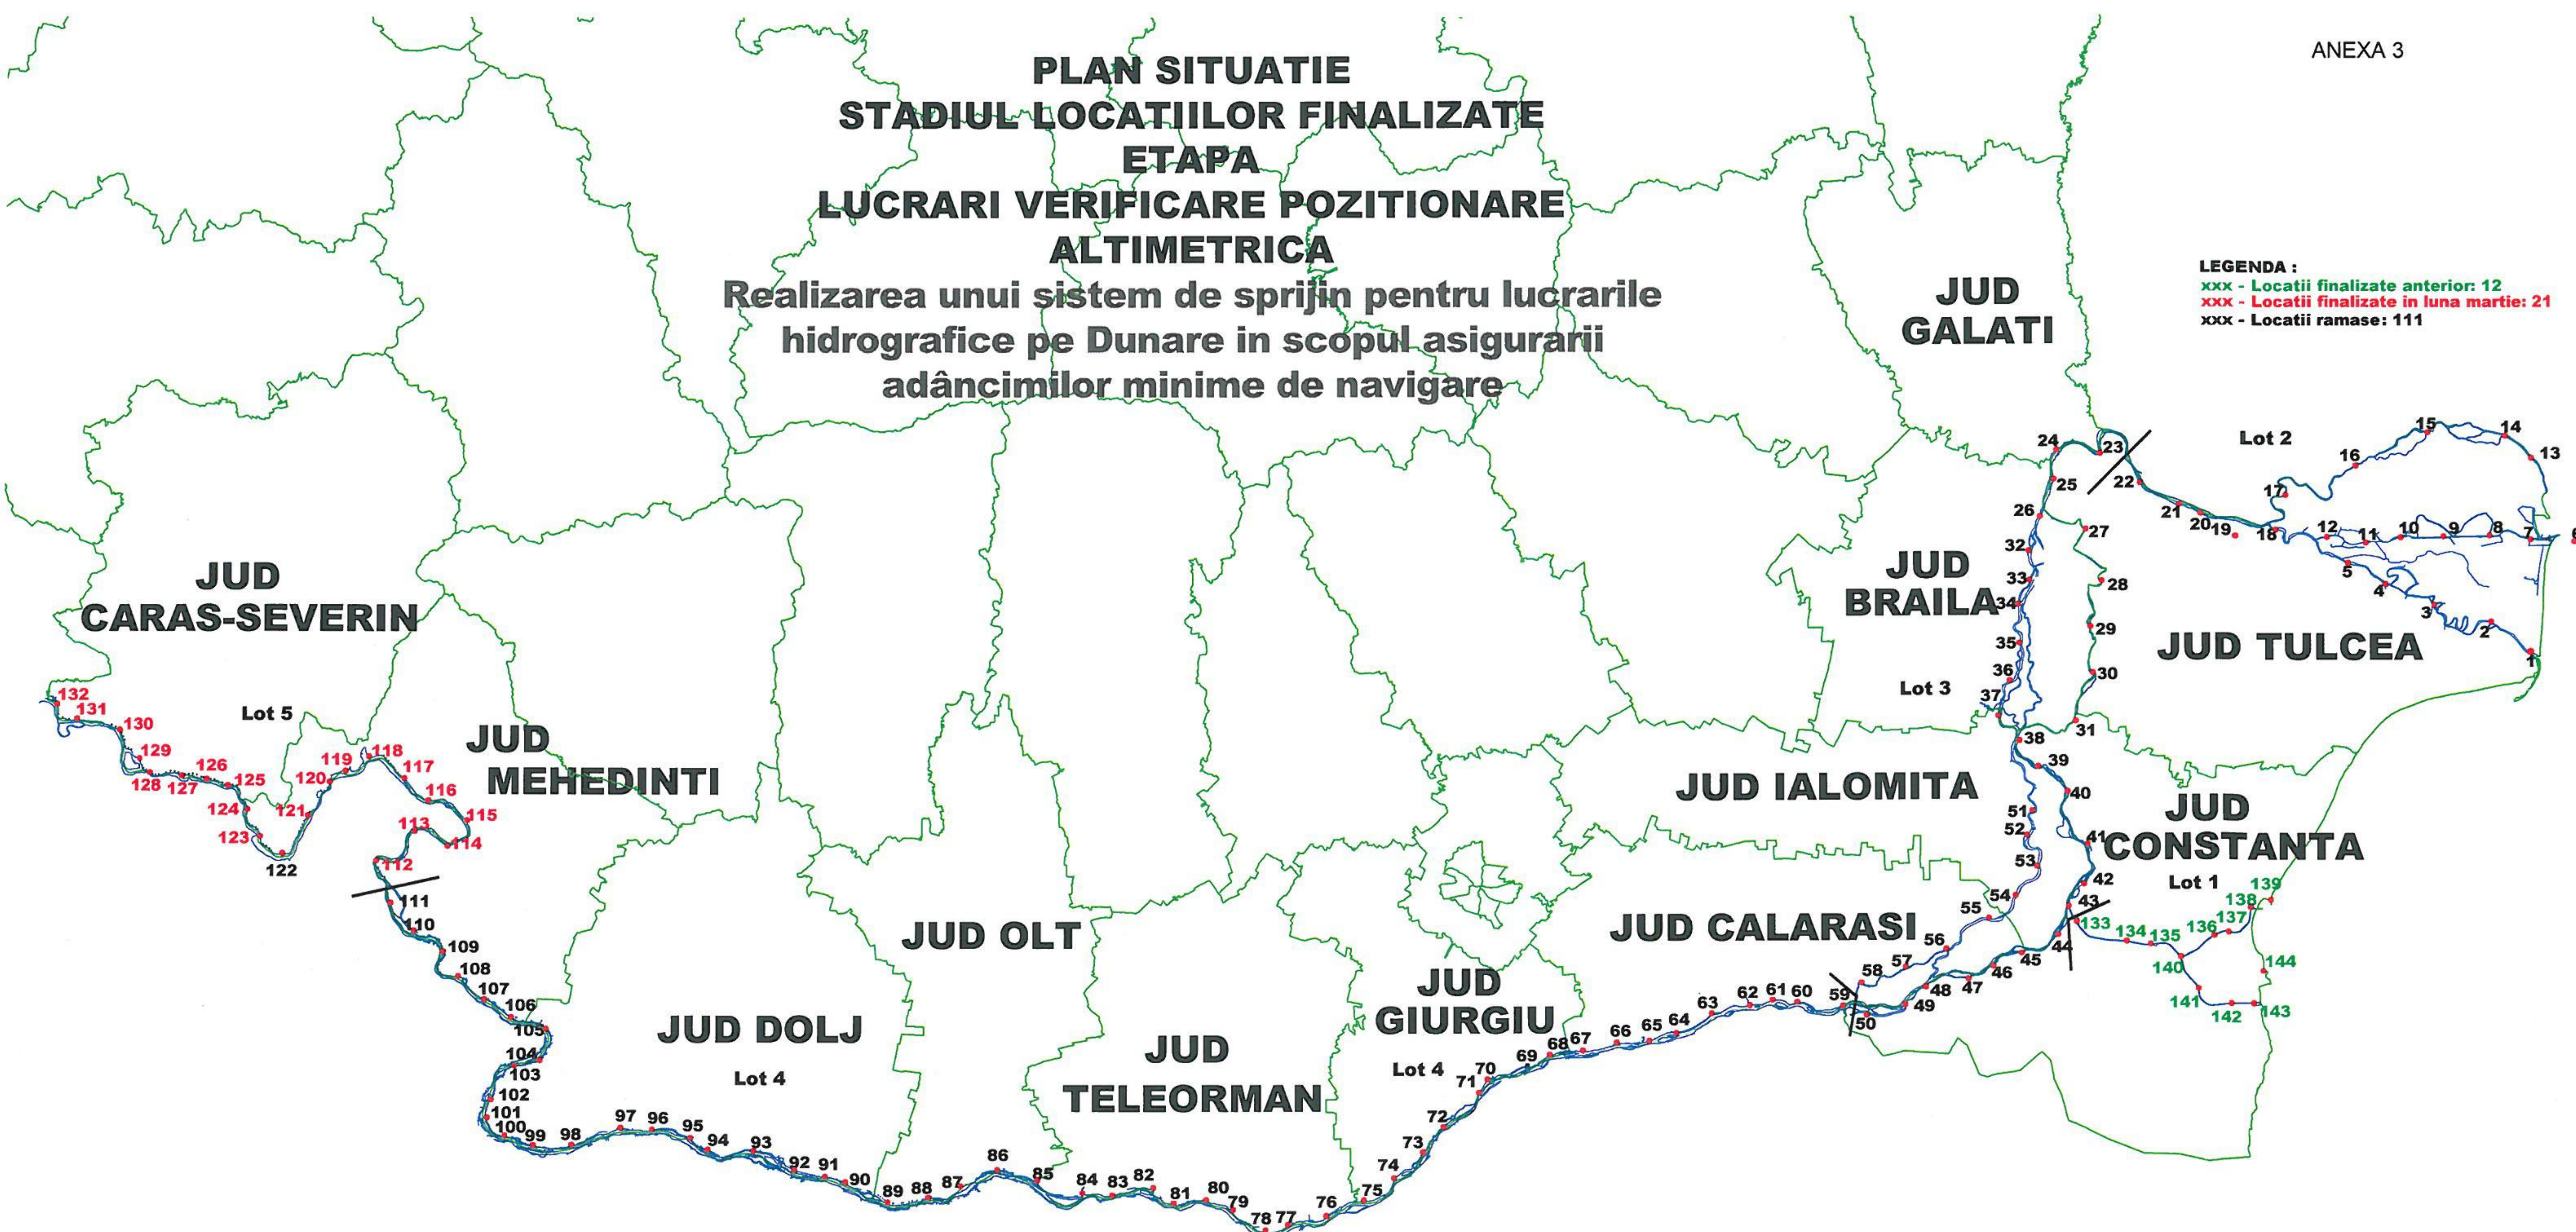
**PLAN SITUATIE  
STADIUL LOCATIILOR FINALIZATE  
ETAPA  
LUCRARI VERIFICARE POZITIONARE  
ALTIMETRICA**

**LEGENDA :**  
xxx - Locatii finalizate anterior: 12  
xxx - Locatii finalizate in luna martie: 21  
xxx - Locatii ramase: 111
